akce : Budova bývalého ubytovacího objektu kasáren, Sedlec u Mikulova  
stupeň : posudek  
objednatel : Obec Sedlec u Mikulova, Sedlec 92, PSČ 691 21

přílohy - obsah : **Statický posudek — budova bývalého ubytovacího objektu  
kasáren, Sedlec**

datum zpracování : září 2012  
zakázkové číslo : 2012/253

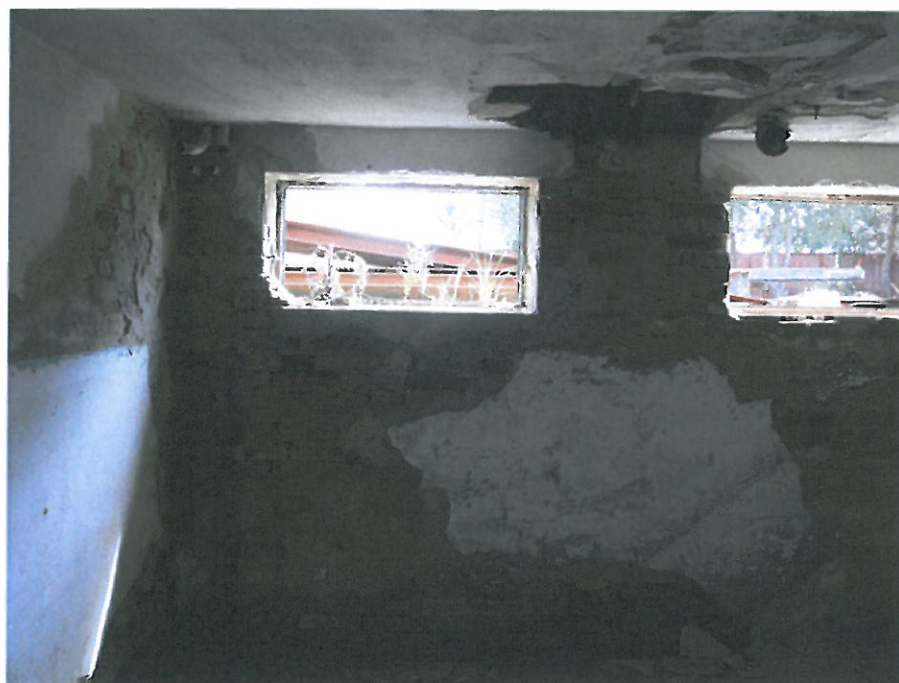
V suterénu dochází k degradaci zdiva z plných pálených cihel vlivem vysoké vlhkosti a dále klimatickým vlivů. Tyto cihly ve zdivu a v nosných pilířích nejsou mrazuvzdorné a v důsledku nasycení vodou a zmrazovacím cyklům se postupně zdivo rozpadává. Toto poškození zdiva je prakticky po celé délce obvodových stěn v suterénu a dále i vnitřních nosných pilířů ve spodní části (obr. 3, 5). Objekt není uzavřen a teploty v objektu prakticky kopírují teploty v exteriéru. V suterénu je poškozeno zdivo komínů, které je součástí vnitřní nosné stěny (obr. 4, 6). Zdivo bylo nešetrně vybouráno a vlivem vlhkosti a povětrnostních vlivů se rozpadlo.

Obr. 3 – zdivo vykazuje velmi vysokou vlhkost a dochází k rozpadu cihel v obvodové stěně v suterénu

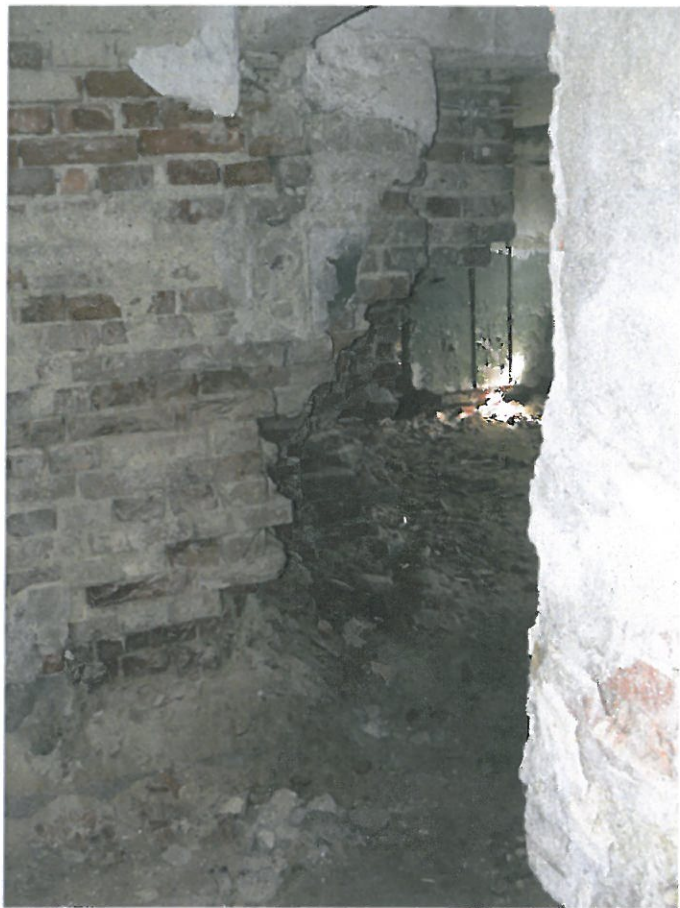
Obr. 4 – kaverna ve zdivu v suterénu v blízkosti komínových těles u střední nosné stěny

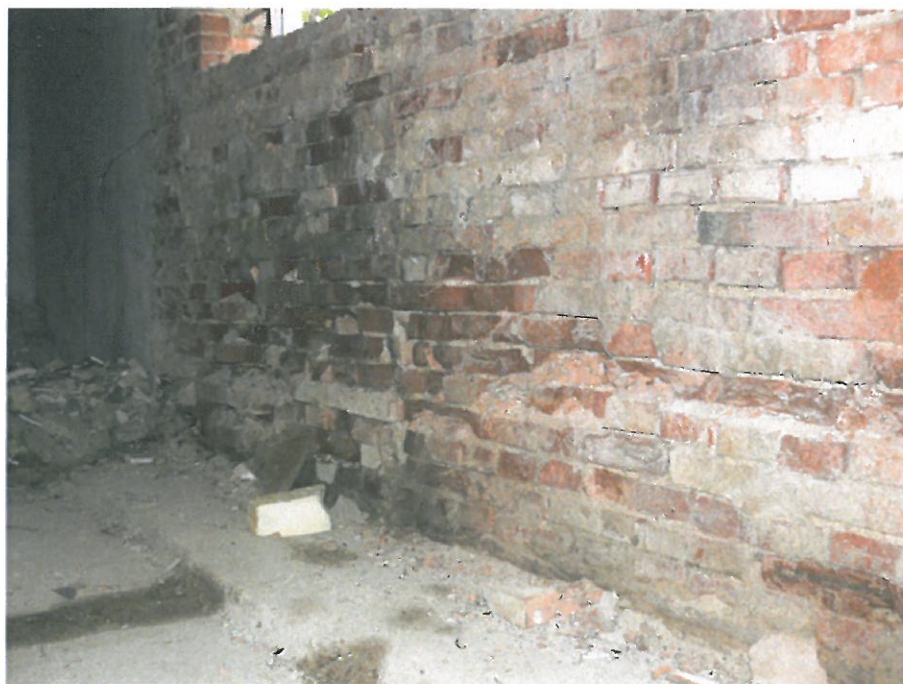
Obr. 5 – postupný rozpad cihel, na vnitřním líci se postupně odlupuje okrajová vrstva cihel

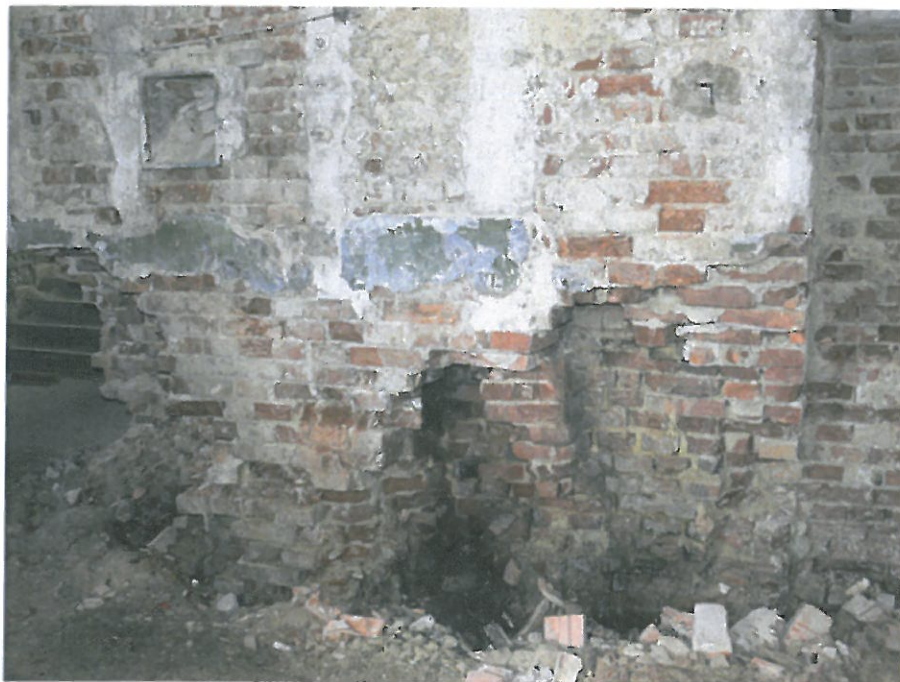
Obr. 6 – rozpadající se zdivo komínových průduchů, které jsou součástí vnitřní nosné stěny v suterénu

Největší poškození a soustředění poruch v ubytovacím objektu se nachází v prostoru suterénu. Vlivem provlhčení zdiva a zmrazovacích cyklů postupně degraduje nosné zdivo obvodových stěn a pilířů, které jsou součástí středních nosných stěn. Ve spodní části tělesa s komínovými průduchy dochází k rozpadu zdiva, které je součástí střední nosné stěny. Tyto stěny a pilíře jsou zatíženy jednak vlastní hmotností a dále třemi stropními konstrukcemi. Zdivo je vyžděno z plných pálených cihel, ale tyto cihly nejsou mrazuvzdorné v důsledku opakujících se zmrazovacích cyklů provlhčeného zdiva dochází postupným rozpadu.

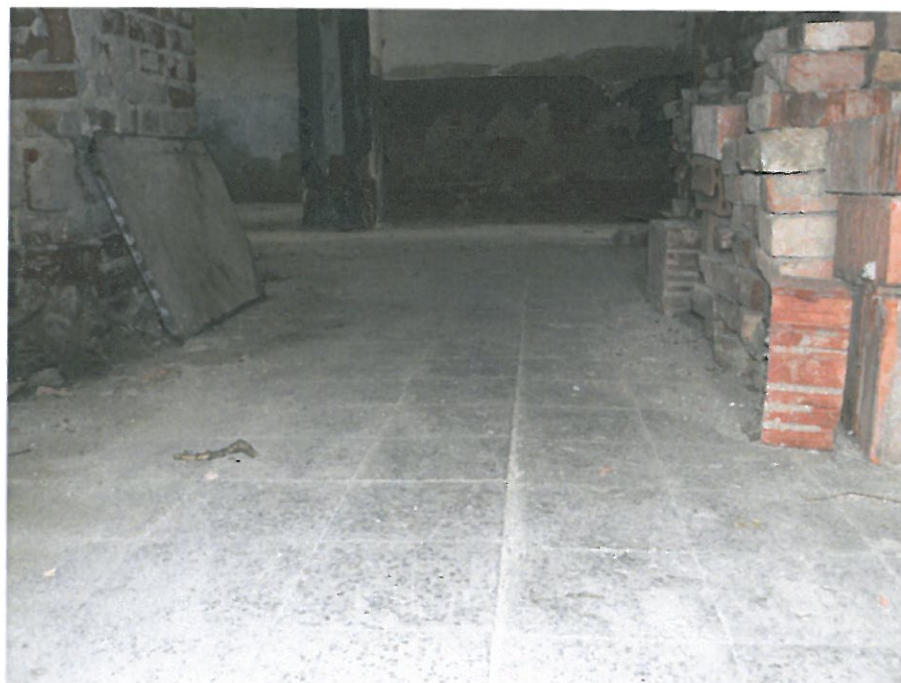
Na podlaze chodby v suterénu je viditelné zakřivení podlahy s poklesem u vnitřních nosných stěn (obr. 7). Zakřivení podlahy v suterénu může být v důsledku zvýšeného sedání stavby.

Obr. 7 – zakřivené podlahy na chodbě v suterénu

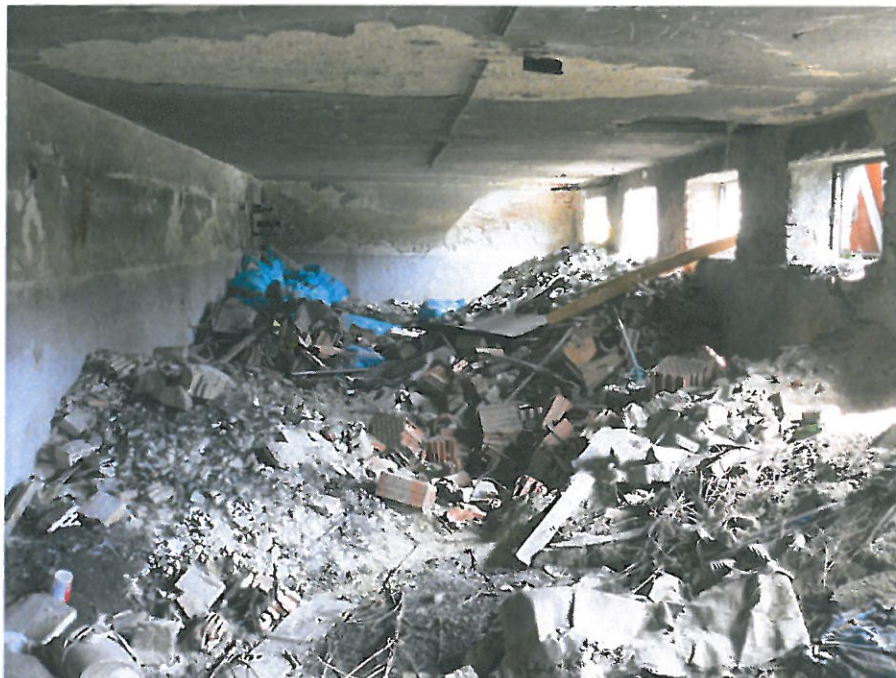
Ubytovací objekt není skoro dvě desítky let užíván a po tuto dobu objekt postupně chátrá. Nájemcem objektu byly prováděny v posledních letech bourací práce. Snížený suterén v prostoru původní kotelny je zasypán smetím a stavební sutí. Suterén je zasypán i materiálem, který nepochází z ubytovacího objektu. Při bourání byly odstraněny vnitřní dělicí příčky oddělující původní pokoje a chodbu. Dále přes všechny stropní konstrukce byly vybourány otvory přes stropní konstrukci podél obvodových stěn (viz obr. 9). Otvory byly provedeny bez zajištění, protože došlo i k přerušení nosných železobetonových stropnic bez jakékoliv statické úpravy. Tyto otvory ve stropních konstrukcích byly provedeny pro osazení ocelových sloupů vestavby ocelové halové konstrukce.

Obr. 8 – zasypaný prostor sníženého suterénu stavebním rumem a smetím

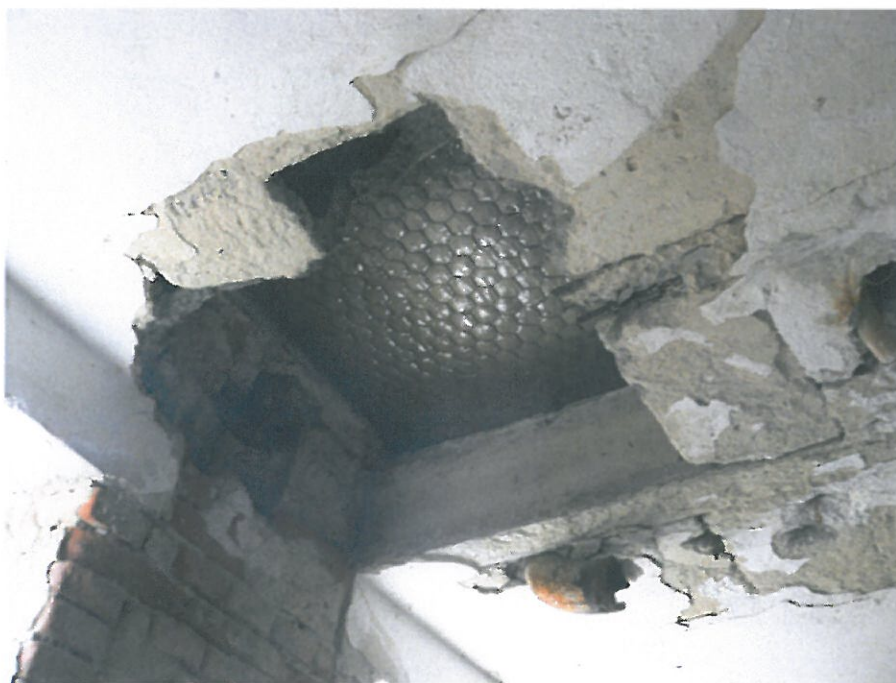
Obr. 9 – průrazy ve střepech jsou provedeny tak, že jsou přerušeny nosné stropní ŽB nosníky bez dalšího statického opatření

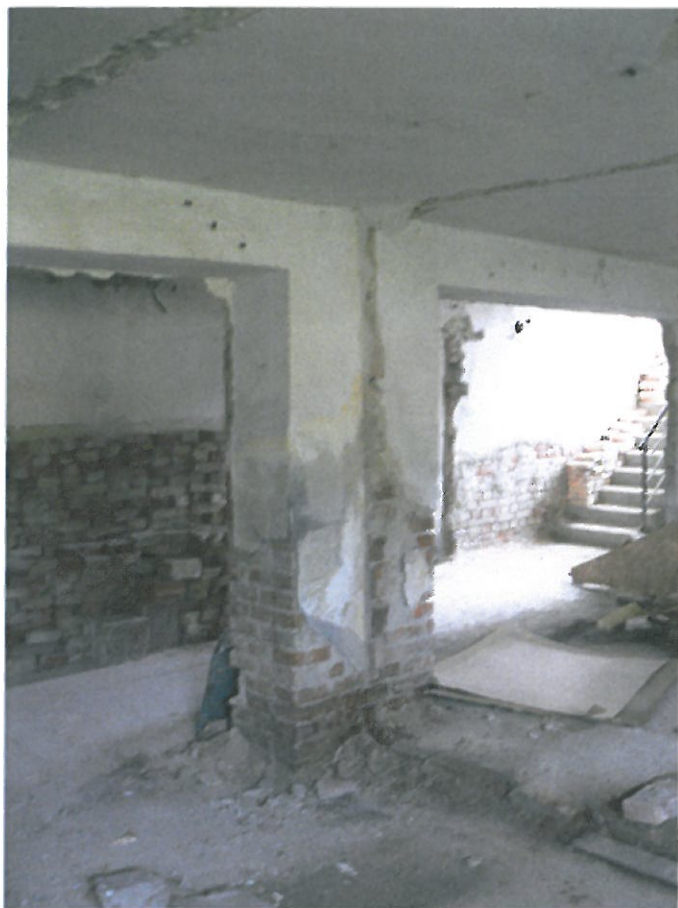
Obr. 10 – zdivo nosných pilířů ve spodní části degraduje vlivem vlhkosti a zmrazovacích cyklů

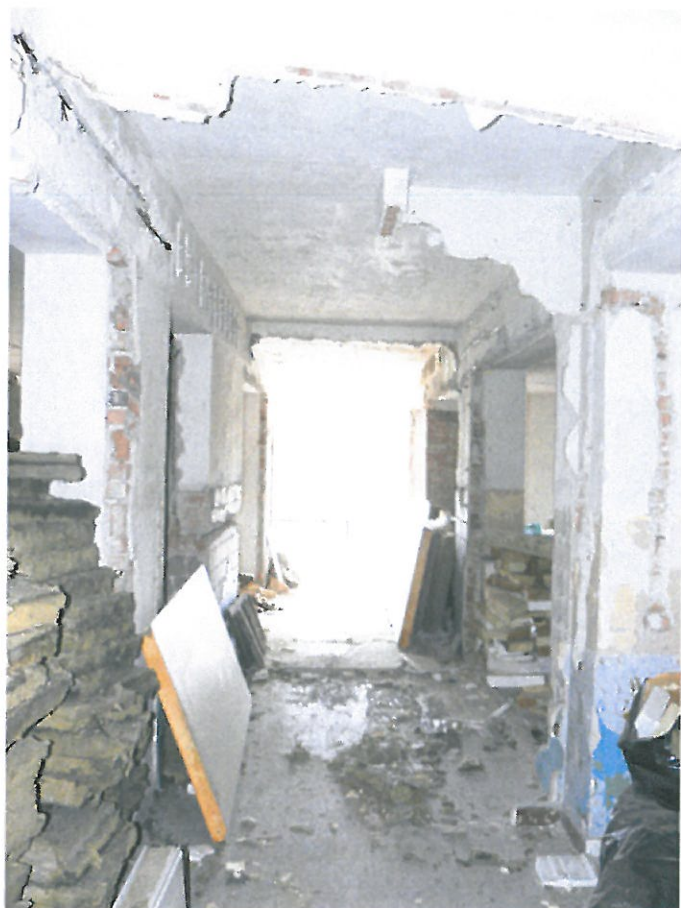
Obr. 11 – vybourané příčky mezi nosnými pilíři v nadzemním podlaží v prostoru chodbového traktu

V důsledku prováděných bouracích prací byly odstraněny příčky, které nejsou součástí základní nosné konstrukce. Při bourání byly poškozeny některé vnitřní nosné pilíře, které mají oslabený průřez cca o 1/3 průřezu.

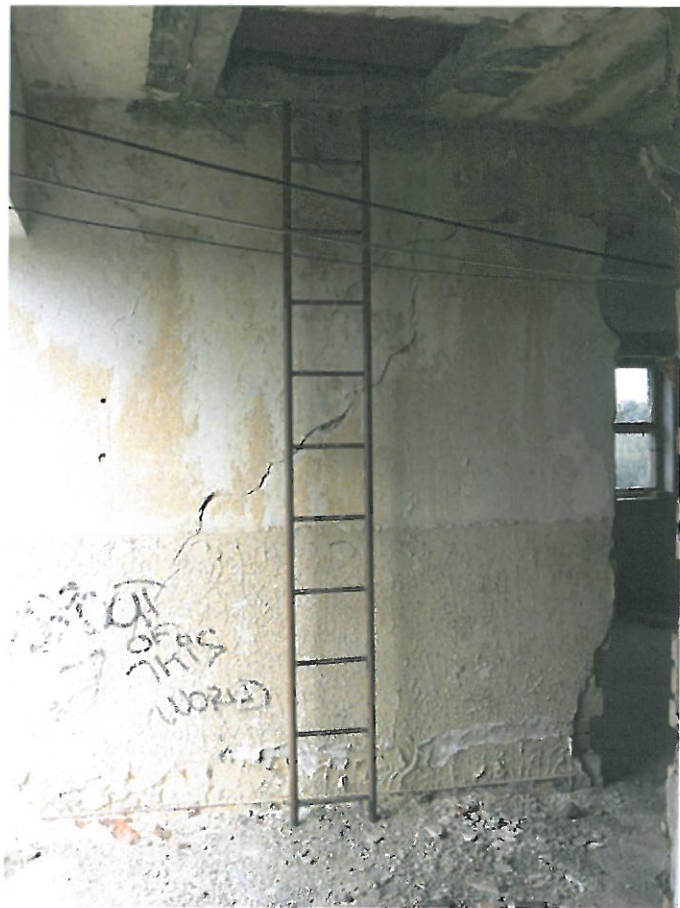
Ve 2. NP dochází ke značnému zatékání do konstrukce stropu v okolí původního výlezu na střeche (obr. 12). Na betonových prefabrikovaných deskách jsou viditelné trhliny, které vznikají vlivem koroze výztuže v betonových deskách. Vlivem expanzních tlaků pak následně bude docházet k odpadávání spodní vrstvy betonu. Na vnitřní nosné stěně pod výlezem na střeche se vyskytuje široká šikmá trhlina

Obr. 12 – trhлина ve střední nosné stěně, zatékání přes střechu a poškození prefabrikovaných desek vlivem zatékání

Ve 2. NP v jižní části půdorysu dochází k zatékání přes střechu do stropní konstrukce. Na prefabrikovaných železobetonových deskách jsou viditelné trhlinky, které vznikají vlivem koroze výztuže. Vlivem karbonatace betonu dochází ke snížení pH betonu, které má negativní důsledek na ochranu ocelové výztuže v betonu. Následně pak dojde odpadávání spodní betonové vrstvy desek vlivem expanzních tlaků, které vznikají při korozi výztuže.

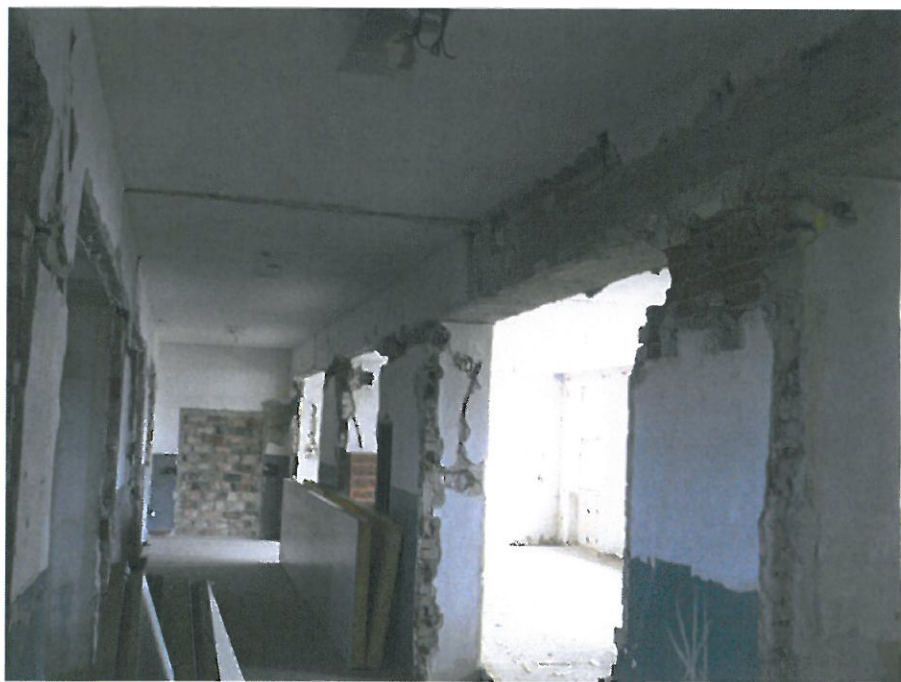
V 1. NP jsou některé pilíře oslabeny odbouráním části průřezu nešetrnými pracemi při bourání a odstraňování vnitřních instalací (obr. 13). Průřezy pilířů jsou oslabeny až o třetinu průřezu zdiva.

Obr. 13 – poškozené nosné vnitřní pilíře v 1. NP
